■■ Fiche Chantier – Remplacement installation cuivre par multicouche

Lieu : Local technique (ballon d'eau chaude + machine à laver)

Travaux : Dépose de l'ancienne installation cuivre oxydée et mise en place d'un réseau neuf en multicouche.

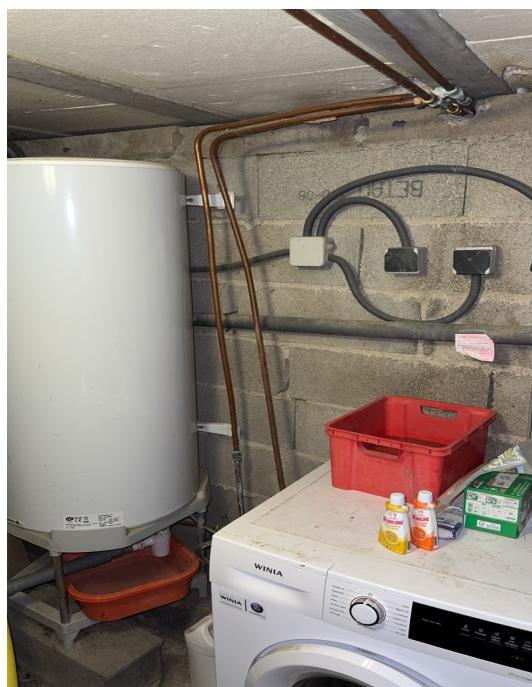
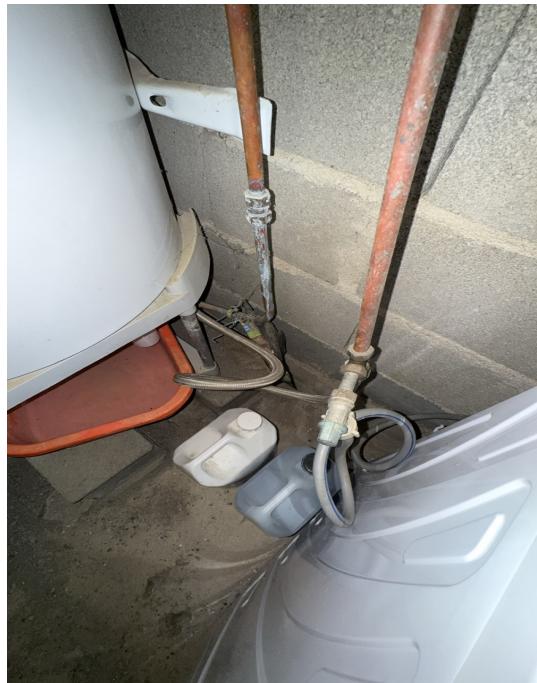
■ Avant intervention

- Installation en cuivre fortement oxydée.
- Raccords vieillissants, traces de fuites et vert-de-gris.
- Passages peu accessibles et esthétiquement désordonnés.

- Installation refaite en multicouche Ø16 / Ø20.
- Raccords droits, coudes et tés de qualité.
- Fixation avec colliers isophoniques.
- Robinet d'arrêt dédié pour la machine à laver.
- Trajets optimisés et plus esthétiques.
